二級河川古座川

浸水履歴ハザードマップ

台風11号

災害発生日
平成13年8月21日

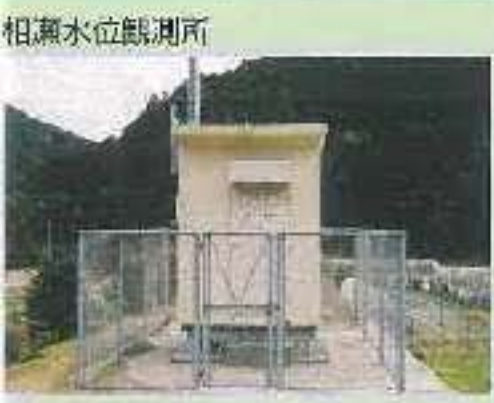
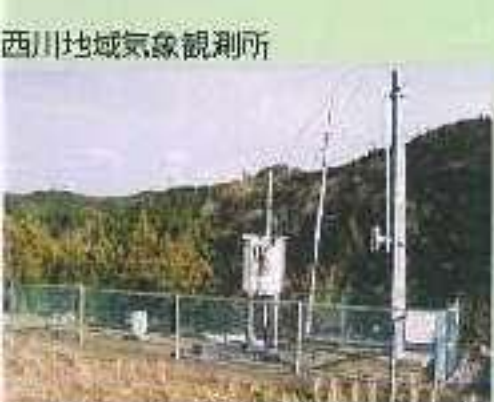
観測所	観測者
西川地域気象観測所	和歌山地方気象台
古座川雨量観測所	東牟婁振興局串本建設部
佐本中雨量観測所	//
蔵土雨量観測所	//
平井雨量観測所	七川ダム管理事務所
松原雨量観測所	//
七川ダム雨量観測所	//
滝の坪雨量観測所	//

観測所	観測者
相瀬水位観測所	東牟婁振興局串本建設部
月野瀬水位観測所	//
西川水位観測所	七川ダム管理事務所
高瀬水位観測所	//
直見水位観測所	//
平井水位観測所	//

雨量観測所

水位観測所

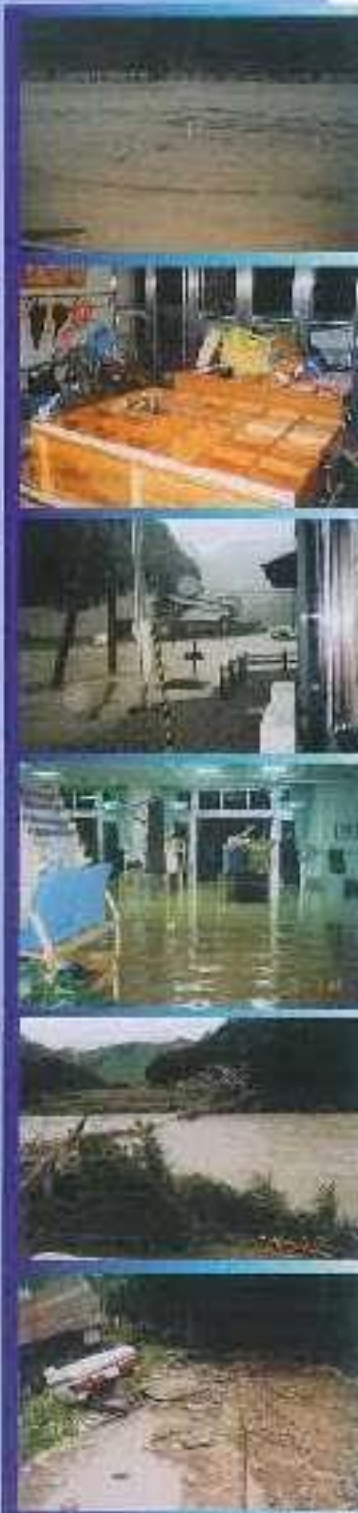
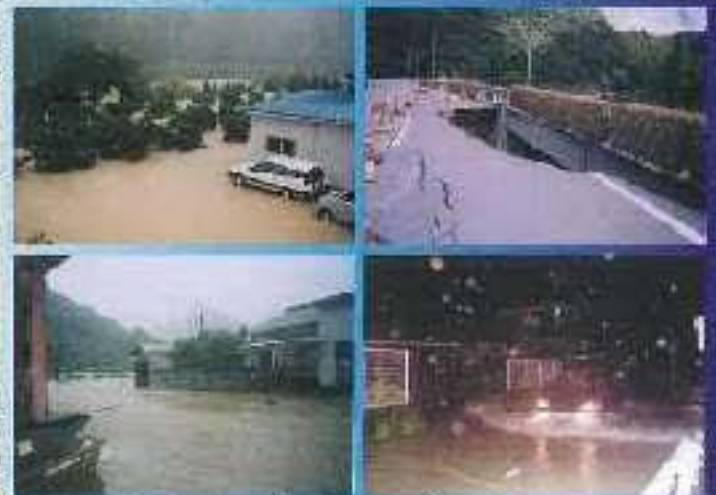
8月11日の記録的な集中豪雨により、古座川では危険水位（警戒水位）を越え、水位が堤防高に達し氾濫、氾濫した。この氾濫は、古座川からの越水及び堤内地での内水氾濫により、町内地区をはじめとする中下流域を中心に発生し、山崩れの水砂土に加え、主要道路の浸水により広い範囲に深刻な被害を与えた。浸水被害は、床上浸水の戸、床下浸水戸がもたらした。道路では陥没溝で瓦土や路肩崩壊があり、古座川に流れる長さ200mの吊り橋（下流土橋）が流出するなど大被害となった。

縮尺：1:57,000
 河川図は、古座川川筋本図図5万9千分の1を縮小したものである。
 雨量図は、古座川川筋本図図5万9千分の1を縮小したものである。
